## Bestimmung der Gesamtsporenzahl in der Raumluft – Zwischenmessung

| <b>Auftragsnummer:</b> | 2431/26 |
| <b>Objekt:</b> | Kindergarten Lemwerder<br>Detmarstraße 1<br>27809 Lemwerder |

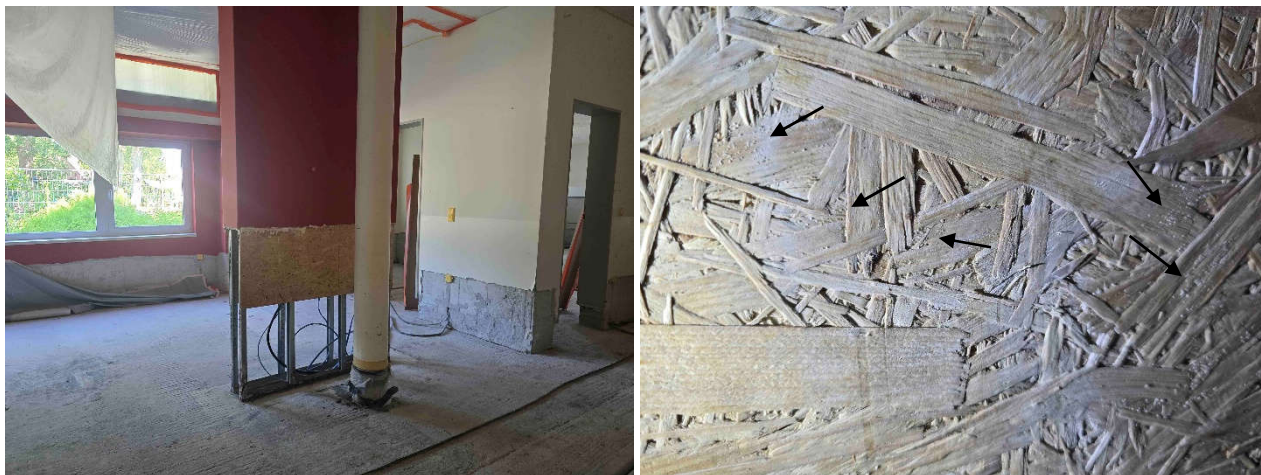
Abb. 1 + 2: Flur – EG-14: Die freigelegte OSB-Platte des Raumteilers verströmt einen stark muffigen Geruch. Im Streiflicht der Taschenlampe sind kleine „Pusteln“ auf der Oberfläche erkennbar, die mit einem Klebefilm beprobt wurden (Bild rechts).

| Probenahmestelle | Beobachtungen | Bewertung |
|---|---|---|
| Klebefilmpräparat 1<br>Flur – EG-14<br>OSB-Platte von Raumteiler | massenhaft Sporen und Sporenträger von <i>Aspergillus sp.</i><br>viel Milbenkot | deutlicher Schimmelpilzbefall und Milbenbefall |

An der OSB-Platte liegt ein deutlicher Schimmelpilzbefall vor. Außerdem haben sich Milben angesiedelt, die sich u. a. von Schimmelpilzen ernähren.

An der OSB-Platte des Raumteilers im Flur EG-14 wurde ein deutlicher Schimmelpilz- und Milbenbefall nachgewiesen. Einige Arten der Gattung *Aspergillus* sind sehr anpassungsfähig an schwankende Feuchtigkeitswerte und können teilweise schon ab 70 bis 75 % relativer Luftfeuchtigkeit wachsen. Da die Kita nicht mehr in Nutzung ist und nicht geheizt und gelüftet wird, können durchaus zeitweise hohe Luftfeuchten entstehen. Am Tag der Probenahme wurden folgende klimatische Daten gemessen (T260, Fa. Trotec):

Die befallene OSB-Platte sollte zeitnah entfernt werden.

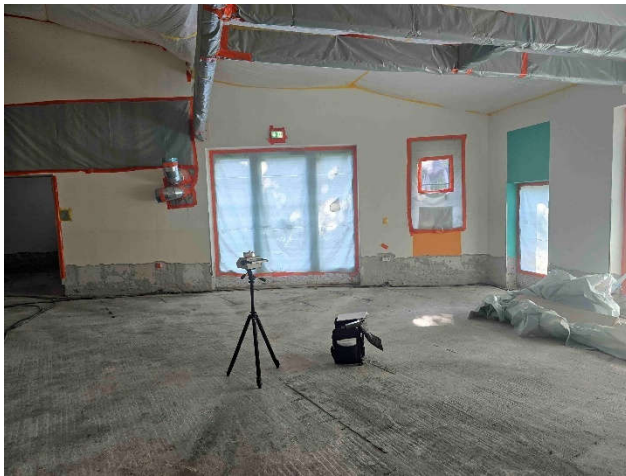
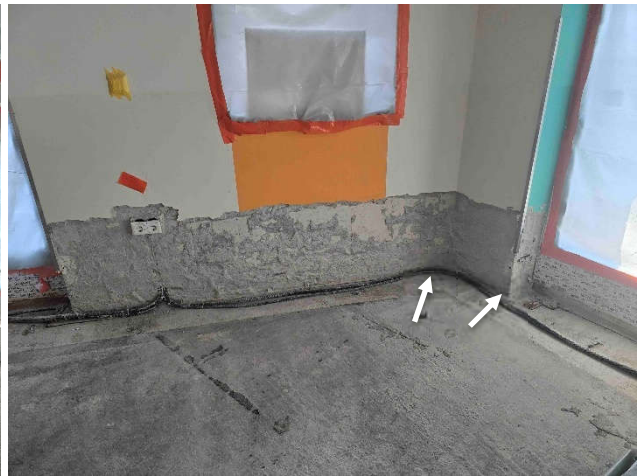
Abb. 3 + 4: Bewegungsraum – EG-13: Der Estrich wurde zurückgebaut und im unteren Wandbereich der Putz entfernt. Die Pfeile im rechten Bild markieren die Stellen, an denen Feuchtigkeit gemessen wurde (Abb. 5 + 6).

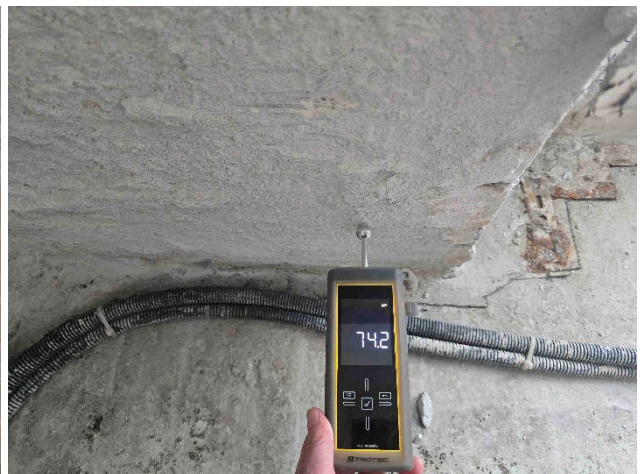
Abb. 5 + 6: Bewegungsraum – EG-13: Mit 116,9 digits ist die Wand weiterhin feucht (Bild links). 74,2 digits bedeuten leicht erhöhte Feuchtigkeit in der Wandoberfläche, die auch durch die hohe Luftfeuchte zustande kommen kann.

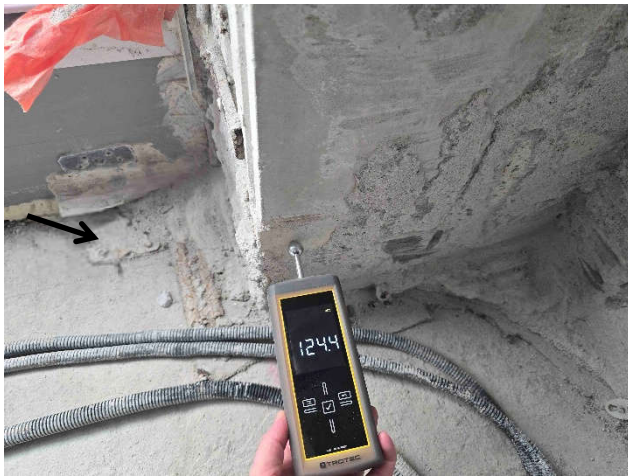
Abb. 9 + 10: Gruppenraum gelb – EG-17: Auch hier sind die Feuchtwerte besonders an der Außenwand stellenweise erhöht (hier 124,4 und 139,8 digits).

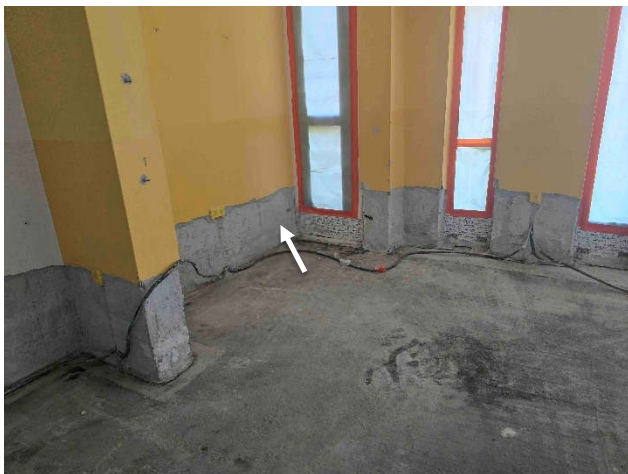
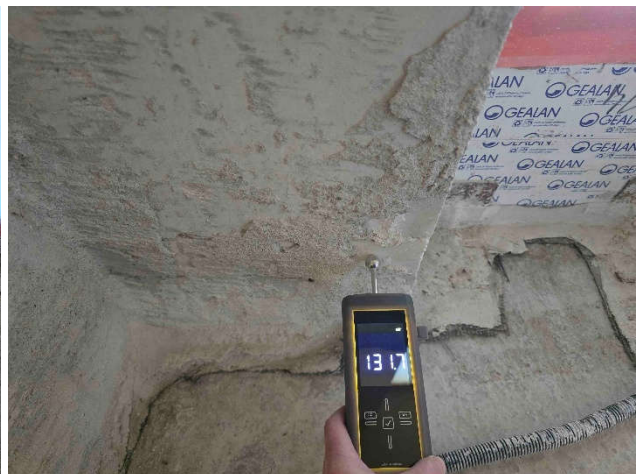
Abb. 11 + 12: Flur – EG-14: In der linken Ecke sind 131,7 digits messbar, d. h. die Wand ist noch feucht.

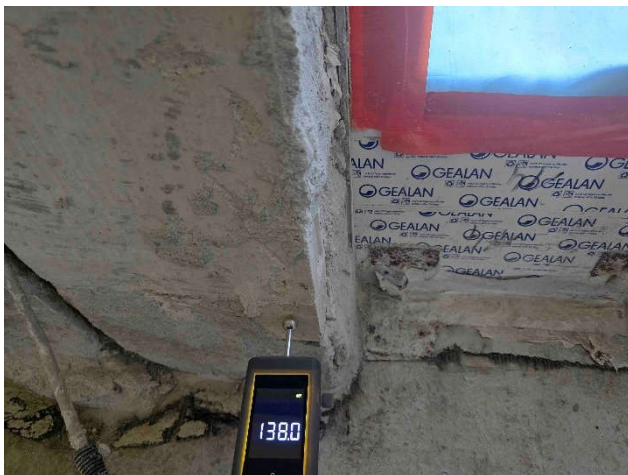
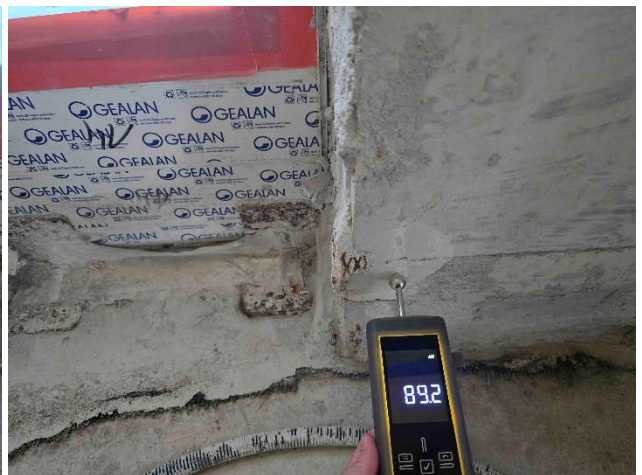
Abb. 13 + 14: Flur – EG-14: Die Werte schwanken von Wandabschnitt zu Wandabschnitt von sehr feucht bis leicht feucht (hier 138,0 und 89,2 digits).

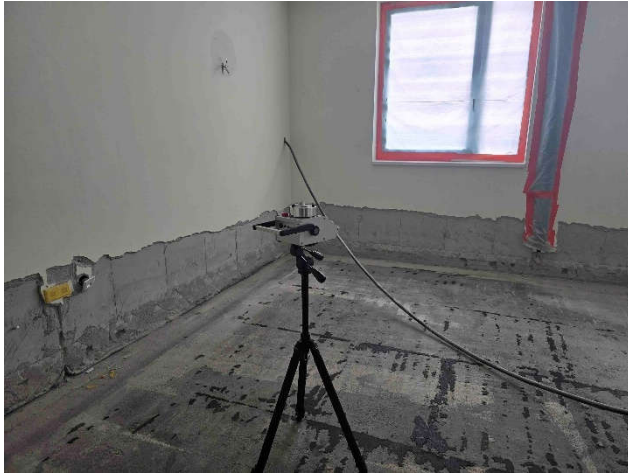
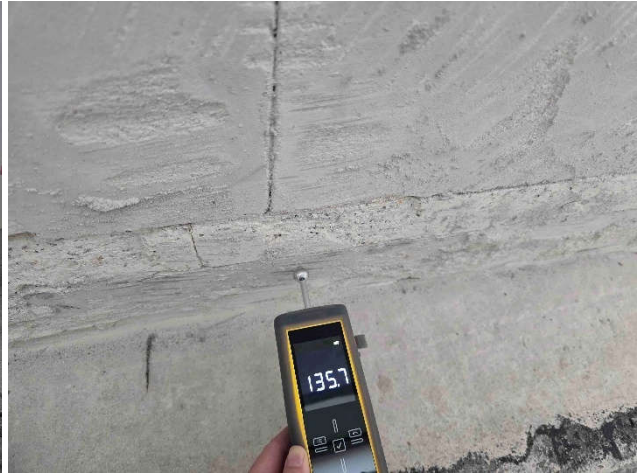
Abb. 15 + 16: Schlaf-/Therapieraum – EG-26/27: Sowohl an der Innenwand als auch an der Außenwand sind feuchte Stellen nachweisbar (hier 135,7 digits). Die Wände sind aber nicht durchgängig feucht.

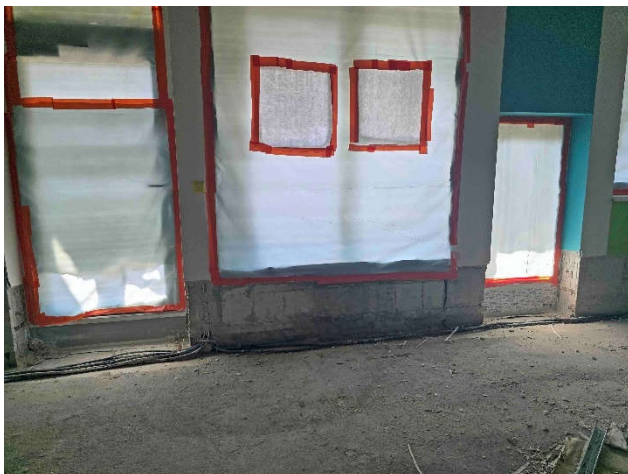
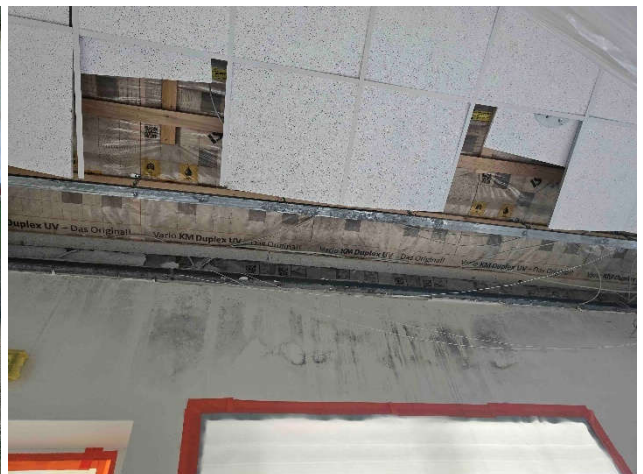
Abb. 17 + 18: Gruppenraum grün – EG-23: Aufgrund von fehlenden Dachpfannen kam es durch das Dach zum Wassereintrag. Einige Akustikplatten haben sich gelöst und an der Wand oberhalb des Fensters hat sich Schimmel gebildet.

Im Gruppenraum grün EG-23 liegt ein Wasserschaden ausgehend vom Dach vor. Die fehlenden Dachpfannen wurden bereits ersetzt, so dass kein Wasser mehr eindringen kann. Die verschimmelten Akustikplatten sollten zeitnah entsorgt werden. Der an der Wand oberhalb der Fenster befindliche Schimmelbefall sollte ebenfalls zeitnah abgefräst (mit Absaugung) und zeitgleich eine Raumluftfilterung (HEPA-Filter) betrieben werden, um eine Verteilung der Pilzsporen in der Kita zu vermeiden.

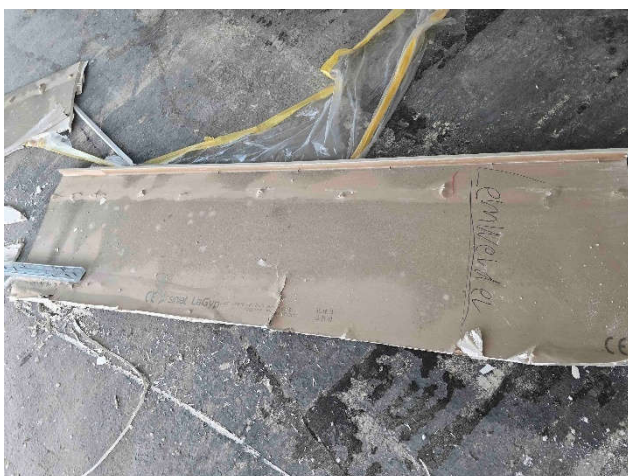
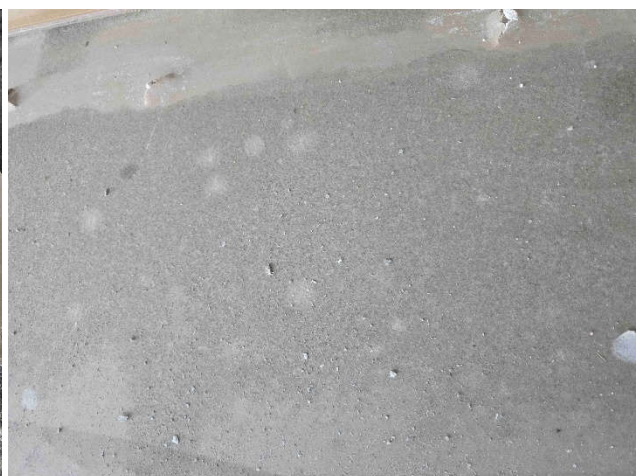
Abb. 19 + 20: Gruppenraum grün – EG-23: Die heruntergefallenen Akustikplatten sind stark verschimmelt (rechts im Detail).

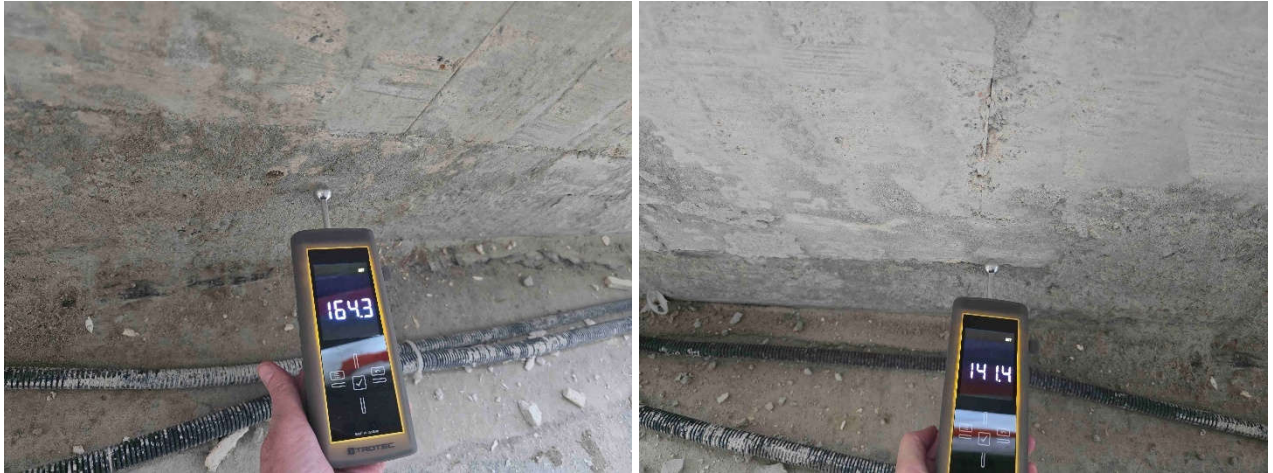
Abb. 21 + 22: Gruppenraum grün – EG-23: Der Wandsockel unterhalb der Fenster ist nass (hier 164,3 und 141,4 digits).

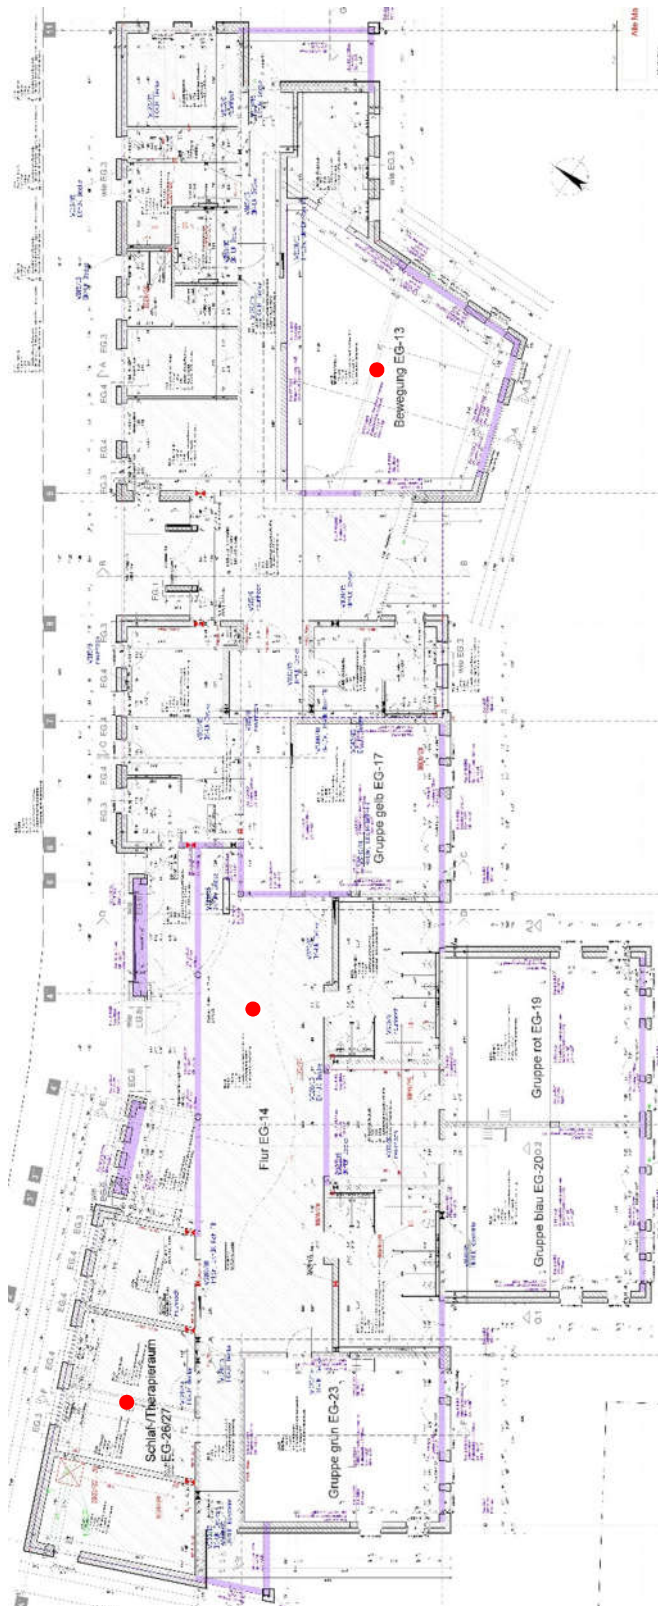
Grundriss Kindergarten Lemwerder – Detmarstraße 1, 27809 Lemwerder

● Raumlufthmessung
