# Sanierung Kita Lemwerder

## **Aufgabenstellung: Sanierung der Feuchtigkeitsschäden und Behebung der Schadensursachen**

# Ist-Zustand

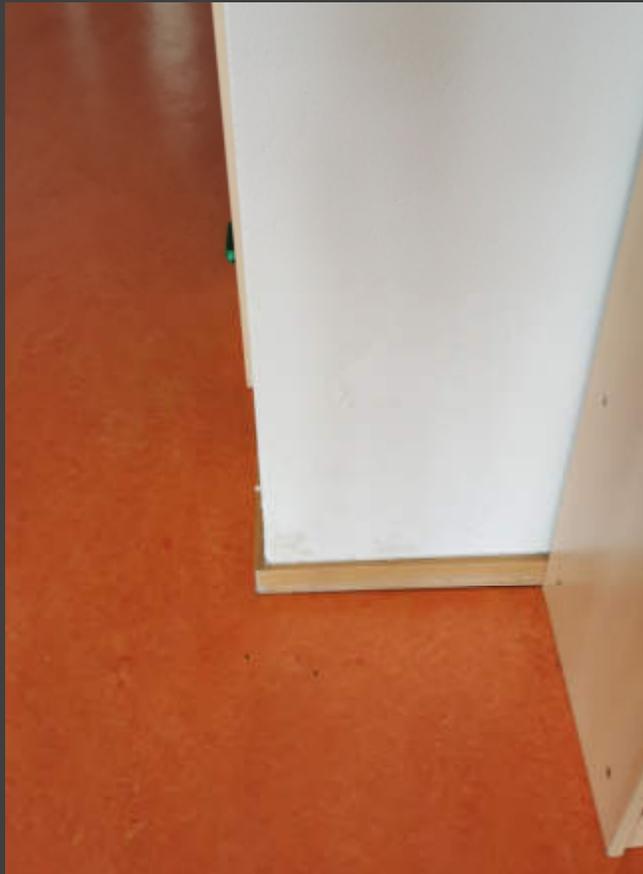
Aufnahme vom Mai 23

- Gebäude liegt sehr tief im Gelände, Feuchtigkeitsausblühungen an mehreren Bauteilen der Kita
- hohe Feuchtigkeitsbelastung; vor allem im Putzraum
- schon beim Bau der Kita war der Wasserstand bis Oberkante (OK) Baugrube
- Wasserstand wurde über mehrere Monate gemessen und ergab eine Wasserhöhe im Bereich der Sohle, teilweise über OK Sohle.
- Raumlufanalyse ergab keine Schimmelbelastungen
- Laboruntersuchungen von Bauteilentnahmen (Bodenproben) zeigen hohe Feuchtigkeits- und Schimmelkonzentrationen in der Dämmung und im Estrich.

- Neue Aussenabdichtung gegen drückendes Wasser wird hergestellt
- Evtl. Einbau einer Drainage, um die Wasserbelastung auf das Gebäude zu senken (Anschlussmöglichkeiten zurzeit in Klärung)
- Entfernung des gesamten Fußbodenaufbaus bis zur Rohsohle (Laboruntersuchung)
- In dem Zuge werden die Rohrdurchführungen, welche nicht den Regeln der Technik entsprechen, saniert
